KONKAP

DR. GALVA

GİRİŞ

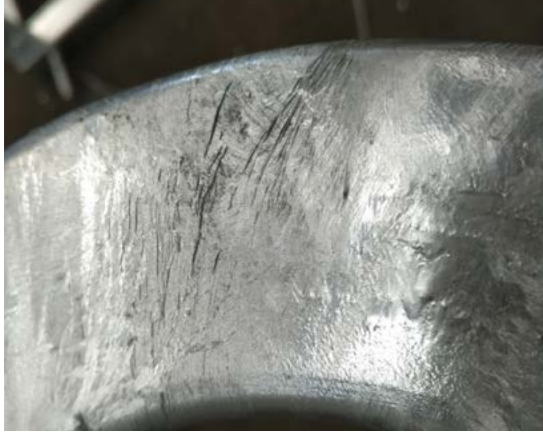
Oksit Birikintileri

Galvaniz kaplama üzerinde görülen, çinko oksit içeren ametal ve gri renkteki birikintilerdir.

Kaplama üzerindeki çinko oksit birikintileri, malzeme ocağa daldırılırken veya ocaktan çıkarılırken yüzeye yapışabilir.

Normalde kaplama kül birikintisinin altında bozulmamıştır. Kül kaldırılmalı ve kaplama kalınlığının şartname gereklerine uygunluğu doğrulanmalıdır.

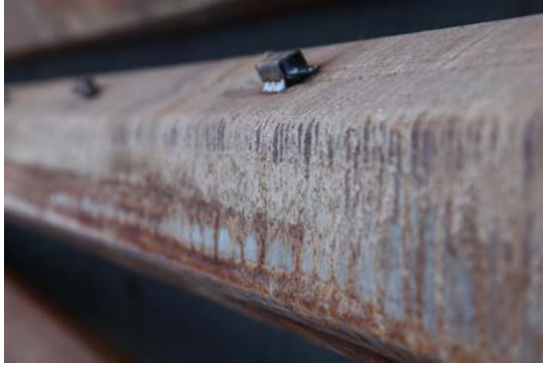
Çelik Kontrolü

Galvaniz öncesi çeliklerin proses açısından uygunluğu kontrol edilmeli ve uygunsuzluğa neden olacak durumlar ortadan kaldırılmalıdır.

Çeliklerin üretimi esnasında oluşabilecek şekil ve yüzey problemleri, drenaj ve hava delikleri, etiket, kimyasal boya, yağ, kaynak cüruf ve çapak durumları mutlaka kontrol edilmelidir.

Çeliklerin üretiminden önce galvanizci ile irtibata geçilip gerekli uygunsuzluklar tespit ettirilmelidir. Tespit yapılmaması durumunda galvaniz sonrası uygunsuzluklar ortaya çıkabilir.

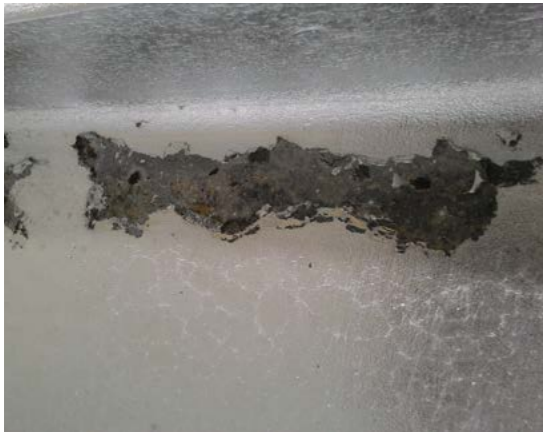
Kaplanmamış Bölgeler

TS EN ISO 1461 standartları hariç tutulmasına rağmen, küçük çatlaklardan dolayı oluşan çıplak bölgeler, çinkonun kimyasal özelliğinden dolayı yeterince korunur ve bu bölgelerin kaplama servis süresine çok az etkisi olur. Gerekli olduğunda, belirtilmiş olan onarım metodlarından birini kullanarak, bu tür bölgeler onarılabilir. Büyük çapta kaplanmamış bölgeler ret sebebidir.

Eğer flaks kaplama ve galvaniz kaplama süreçleri arasındaki zaman çok uzatılırsa ya da kurutma sıcaklığı çok yüksek ise, flaks tarafından sağlanan bariyer koruma kaybolabilir. Bu, sıcak daldırma galvanizden sonra kaplama devamsızlığı şeklinde görünür.

Banyonun alüminyum içeriği yüksek olduğunda, koyu bölgeler meydana gelir. Flaks konsantrasyonunun doğru olması ve banyo alüminyum konsantrasyonunun %0.007'nin altında olması sağlanırsa, hiçbir sıkıntı yaşanmaz.

Flaks birikintileri, boya, malzeme yüzeyindeki leke ve kirleticiler, mekanik hasarlar, temas izleri ağır pas, kaynak sıçrantıları küçük kaplanmamış alanlara sebep olabilir.

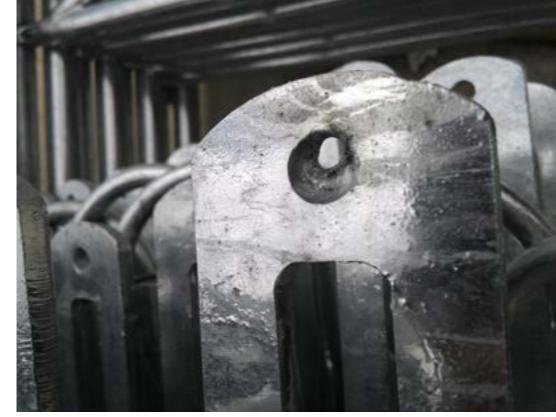
Tıkalı Delikler

Galvaniz kaplama sonucu tıkanan delikler

Çapı 8mm nin altında deliklerden ergimiş çinko kolayca akmayacağı için bu deliklerin tıkanmasına sebebiyet verebilir.

Deliklerin mümkün olduğunca büyük çaplı olması sağlanmalıdır.

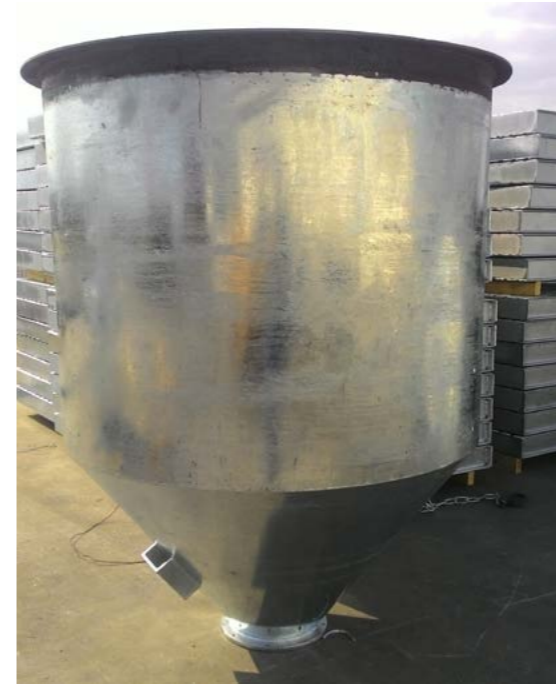
Ocak Ebatlarına Uygun Olmayan Tasarım

Ocak ebatlarına uygun olmayan malzemelerden kaynaklı kaplama problemleri

Ürünün ocak ölçülerinden büyük yapılması durumunda malzemelerde kaplama almamış alanlar meydana gelecektir.

Ürün tasarımları ocak ebatlarına göre tasarlanmalı, bu sayede rötüş ve tamirat ihtiyacı ortadan kalkacak ve kaplama kalitesi yükselecektir.

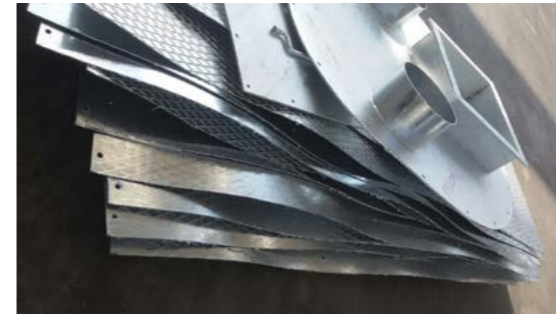
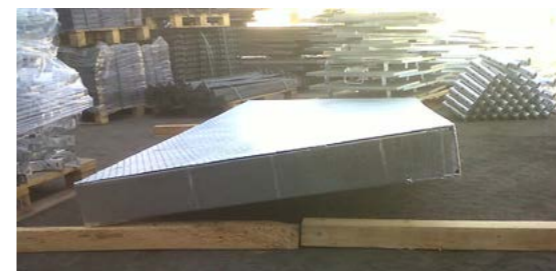
Deformasyon

Galvanizleme işlemi sırasında sıcaklığa maruz kalan, istenmeyen şekil bozukluğudur.

450 C de gerçekleşen galvaniz işlemi sırasında çeliklerin haddeleme ve kaynak gerilmelerini gidermesi olasıdır. Bu yüzden malzeme şekil ve boyutlarında değişimler görülebilir.

Galvaniz işlemine tabi tutulacak malzeme kalınlıkları yakın ölçülerde olmalı, et kalınlığı ince olan malzemeler güçlendirilmeli veya geniş yüzeyli saclarla form verilmelidir. Bazı malzemelere galvaniz işleminden sonra doğrultma işlemi uygulanabilir.

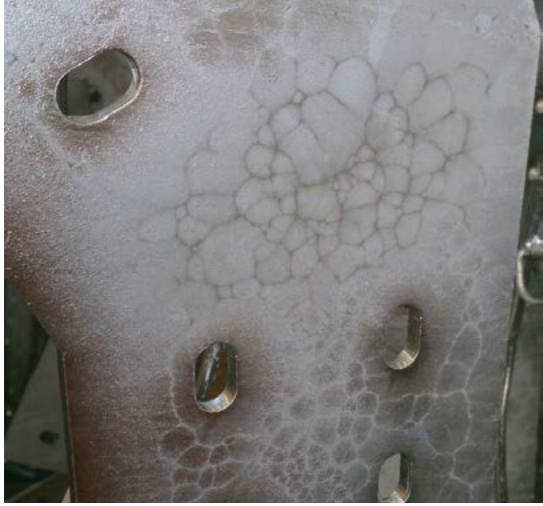
Mat Gri ve Benekli Kaplama Görüntüsü

Galvaniz işleminden sonra malzeme yüzeyinde bölgesel mat ve koyu gri bölgeler, damarlı desenler ile lokal renk farklılıkları.

Çelik içerisinde yüksek reaktiviteye yol açan silisyum ve fosfor bu görüme neden olur.

Çelikte oluşan bu tip görünüm estetik olarak düzgün görünmese de yüksek reaktiviteden kaynaklı aşırı kalın kaplama korozyona karşı daha iyi direnç sağlayacaktır. Bu durumlar galvanizci açısından red sebebi değildir. Kullanılan çeliğin düşük silisyum ve fosfor oranlarına sahip, galvanize uygun kalitede olması gerekir. (Bknz.Sayfa3)

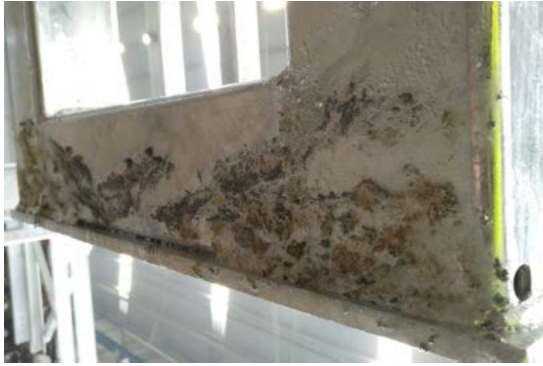
Kül Birikmesi

Çeliğin galvaniz işlemi esnasında çinko havuzuna girmeden önce ocak yüzeyinde temizlenmeyen külün, daldırma sırasında çeliğin yüzeyinde toplanması.

Ocak yüzeyinin yetersiz temizliği.

Çelik üzerine yapışan kül temizlenmeli ve ortaya çıkabilecek kaplanmamış yüzeyler TS EN ISO 1461 standardına göre onarılmalıdır.

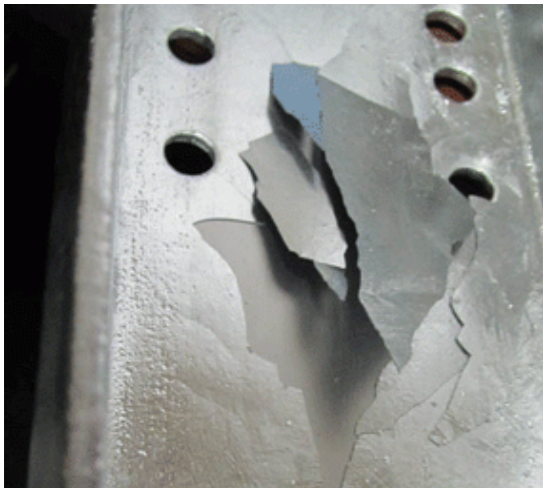
Kaplama Dökülmesi

Galvaniz işleminden sonra aşırı kalın çinkonun çeliğe yapışmaması

%0.03 ten fazla fosfor içeren çelik kullanımı, kaplama kalkmasına ya da dökülmesine neden olur.

%0.03 ten az fosfor içeren çelik kullanılmalıdır.

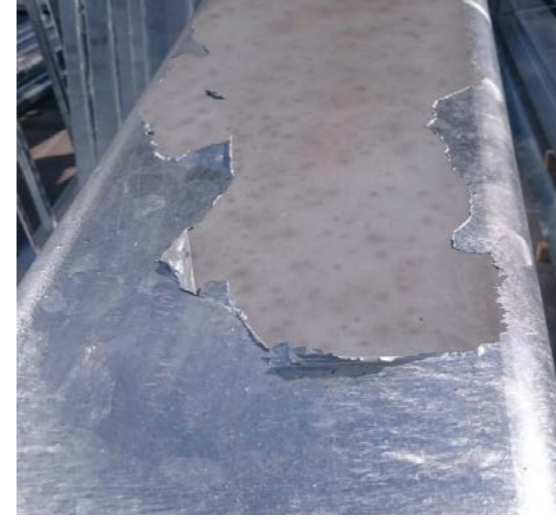
Kaplama soyulması

Galvaniz işleminden sonra kaplamanın yüzeyindeki saf çinko tabakasının soyulması.

Çelik ile metalürjik bağ oluşturan çinko kaplama çok katmanlı yapıdadır. Demir- çinko katmanları ile başlayan kaplama süreci saf çinko katmanı ile tamamlanır. (bkz. syf 2). Et kalınlığı yüksek olan ağır çelikler galvaniz işlemi sonrasında çok geç soğuduğu için ocaktan çıktıktan sonra sıcaklık etkisiyle kaplama süreci devam eder ve saf çinko katmanının diğer katmanlardan ayrılarak soyulmasına sebep olur. Literatürde kirkendalleffect olarak nitelendirilen bu durumda soyulan tabaka altında galvaniz mevcuttur. Bu kısımlardaki kaplamanın TS EN ISO 1461 standardına uygunluğu kontrol edilmelidir.

Bu kısımlar TS EN ISO 1461 standardına uygun bir şekilde bakım yapılabilir. Altında galvaniz tabakası olduğu sürece korozyon dayanımını etkilemeyecektir.

Bu tür kalın malzemelere hızlı soğutma imkanı var ise tercih edilmelidir.

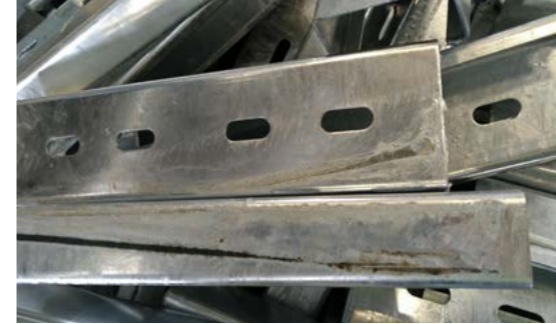
Bindirme Yüzeyler

Birbirine temas eden yüzeyler arasında kalan kimyasalların neden olduğu uygunsuzluklardır.

Birbirine temas eden çeliklerin arasında kalan kimyasalların galvaniz kaplama sırasında açığa çıkarak kaplanmamış alanların ve ya lekelerin oluşmasına sebep olması.

Galvaniz prosesinde malzemeler birbirine temas etmeyecek şekilde askılama yapılmalı ve birbiri üzerine kaynak yapılan bindirme yüzeyler arasında, temizlik kimyasalları kalabileceği için mümkün olduğunca bindirme yüzeylerden kaçınılmalıdır.

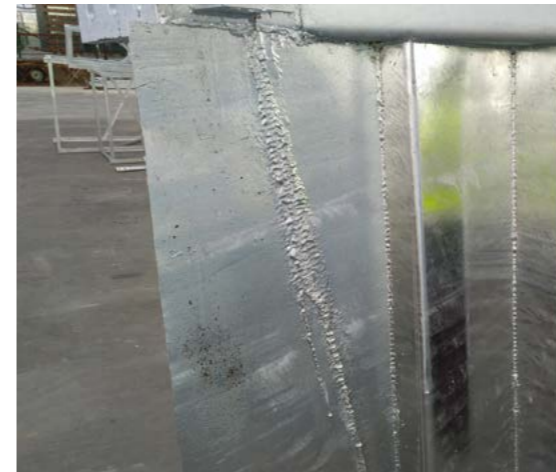
Drenaj (Boşaltım) Kalıntıları

Galvaniz işleminden sonra görünen çinko kalıntıları.

Uygun olmayan drenaj deliklerinin bulunduğu yüzeylerde meydana gelir ve özellikle karmaşık şekilli ürünlerde daha sık görülür. Ayrıca bu kalıntılar çinko havuzunu en son terk eden noktalarda oluşabilir.

İmalatçı galvaniz öncesi uygun drenaj delikleri açmalıdır. Çinko havuzunu en son terk eden noktalar ve karmaşık şekillerde oluşan kalıntılar temizlenmelidir.

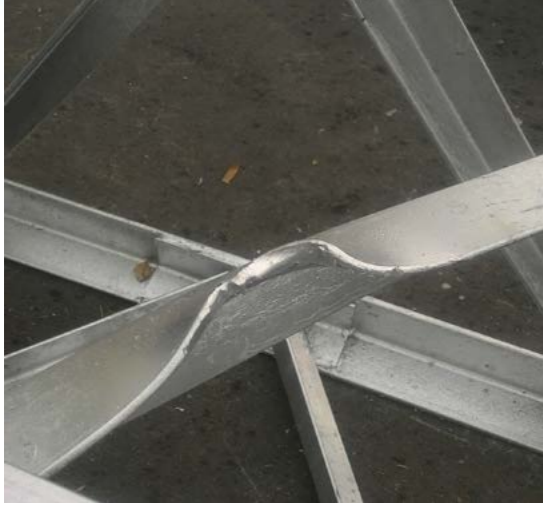
Mekanik Hasar

Galvaniz işleminden sonra istifleme, yükleme, boşaltma ve montaj esnasında, özellikle keskin köşe ve kenarlarda oluşan hasarlar.

Malzemelerin taşınması veya yüklenmesi esnasında forklift bıçağının zarar vermesi, zincir, tel halat kullanımı, malzemelerin birbirine değecek şekilde paketlenmesi, sürüklenmesi ve sert bir yüzey üzerine düşürülmesi mekanik hasara sebep olabilir. Bu durumlar genellikle et kalınlığı yüksek aşırı kaplama almış yüzeylerde meydana gelmektedir.

Galvanizli malzemeler paketleme esnasında aralara takoz kullanılmalıdır. Yükleme ve boşaltma esnasında meydana gelecek hasara karşı bez halat kullanımı tavsiye edilmektedir.

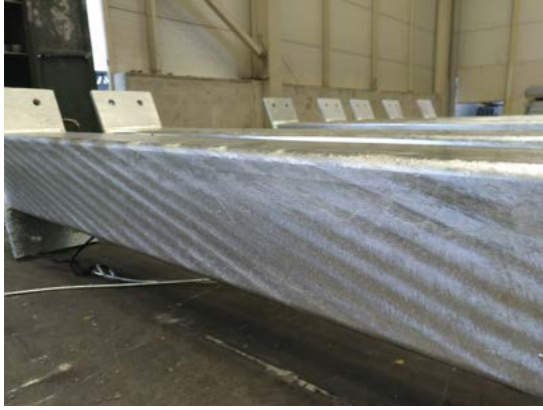
Oksit Çizgileri

Galvaniz üzerinde parlak alüminyum oksit tabakası çizgileri

Malzemeler ocak içerisinden çıkarılırken yüzeydeki alüminyum oksit tabakasının malzeme üzerine iz bırakmasından kaynaklanmaktadır.

Aşınma (korozyon) direncine bir etkisi yoktur. Tüm yüzey zamanla aynı rengi alır.

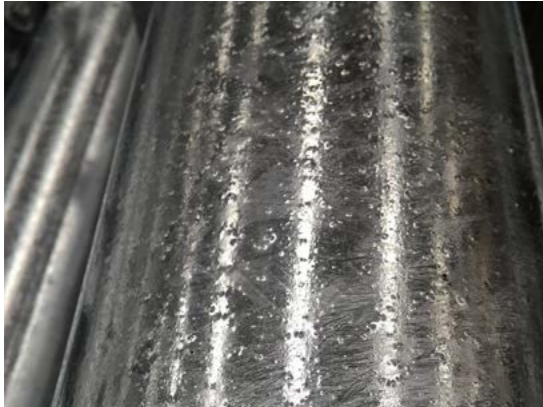
Dros Kabarcıkları

Sıcak daldırma galvanizleme esnasında malzeme yüzeyinde oluşan kabarcıklar.

Galvanizleme esnasında oluşan dros kabarcıkları, ocak dibinde bulunan drosun hareketlenmesi sonucu oluşur. Görünüşleri normal galvanizli yüzey üzerinde küçük sivilleşmeler halinde görülür.

Galvanizleme esnasında ocak dibindeki dros tabakasıyla temastan kaçınılmalıdır. Daldırma derinliği ve dros yüksekliği sürekli kontrol edilmelidir. Dros kabarcıkları kaplamanın homojen ve normal görüntüsü üzerinde küçük kabartılar şeklinde belirdiğinden aşınma direnci üzerinde etkisi yoktur.

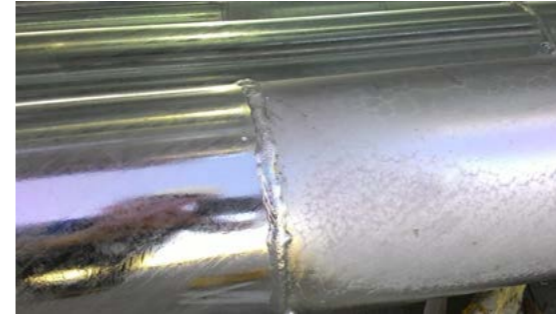
Reaktif ve Reaktif Olmayan Çeliklerin Birbirine Kaynaklanması

Farklı kimyasal içeriğe sahip çeliklerin birbirine kaynaklanması

Kaplama kalınlıklarındaki bu fark, aynı sürede ocakta tutulan reaktif çeliklerin reaktif olmayan çeliklerden, silisyum ve fosfor içeriğinden dolayı daha fazla kaplama almasındandır.

Bir parçanın üretimi için aynı cins çelikler seçilmelidir

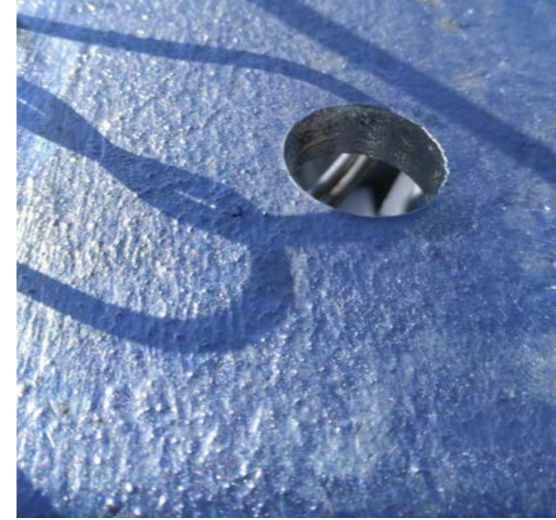
Çelik Yüzeyinden Kaynaklanan Pürüzlü Kaplama

Pürüzlü yüzeylere, düzgün olmayan soğuk işleme, malzemenin asitte çok fazla kalması ve galvanizleme sırasında çinko ocağında fazla bekletilmesi neden olabilir.

Pürüzlü yüzeylerin kaplama kalınlığı fazladır ve bu nedenle kullanım ömrü uzundur.

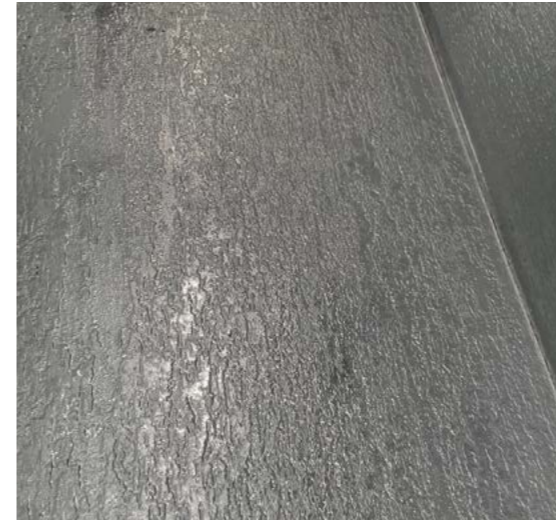
Pürüzlü Yüzey ve/veya Çeliğin Kimyasal Kompozisyonu Nedeniyle Oluşan Fazla (Ağır) Pürüzlü Kaplamalar "Ağaç Kabuğu (Tree Bark) Etkisi".

Pürüzlü kaplamalar genelde galvanizlenecek malzemenin yüzeyinin pürüzlü olması ile ilgilidir. Ancak bazı durumlarda Ağaç Kabuğu Etkisi çelik yüzeyinin değişken kimyasal yapısı nedeniyle de olabilir.

Bu kaplamalar standarda göre daha kalın olduğundan koruzyona karşı daha uzun koruma sağlar. Fakat aşırı kalın kaplama pul pul dökülebilir veya kalkabilir.

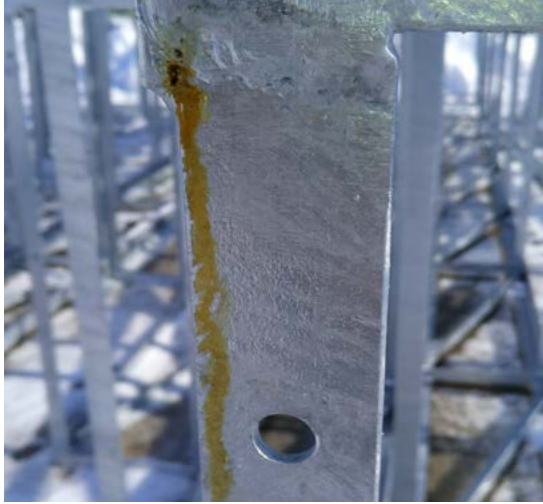
Kaynak Kusması Sonucu Oluşan Lekeler

Galvanizleme sonrası kaynak bölgelerinde oluşan pas sızıntıları

Kaynaklı malzemelerde , kaynak kısımlarındaki gözeneklere ve bindirme yüzeyler arasında, yüzey temizleme kimyasalları nüfuz eder. Galvanizleme işleminden sonra, bu gözeneklere nüfuz eden kimyasallar sızıntı şeklinde açığa çıkarak lekeli bölgeler oluşturabilir.

Üretici imalat aşamasında kaynak kısımlarında gözenek kalmayacak şekilde kaynak yapılmalıdır. Oluşan lekeler ise tel fırçalar ile kolayca giderilebilir. Kaplama için bir sorun teşkil etmez. Malzeme aşındırıcı bir ortamda kullanılacaksa, çatlaklar ve gözeneklerin örtücü malzeme ile kapatılması ve sızdırmazlık sağlanması tavsiye edilir.

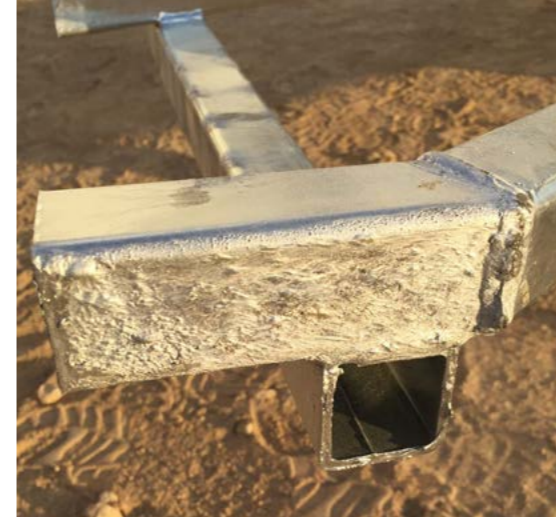
Düzgün Olmayan Akıtma

Malzeme yüzeyinden çinko düzgün olarak akmadığı zaman, yığın halinde çinko birikintilerine sebep olur.

Düzgün olmayan akıtma uygun olmayan deliklerden dolayı kaynak çevrelerinde , parça sonlarında damlalar halinde görülebilir. Sebebi, ocaktan malzeme çıkışının çok hızlı olması, düşük galvanizleme sıcaklığı veya galvaniz işlemi sırasında yeteri kadar aç verilememesinden kaynaklanmaktadır.

Bu durum estetik bir problem olmakla beraber kaplama performansını etkilemez. Malzeme montajına engel olabilecek kabarıklık bölgeler kabul edilemez ve bu bölgelerdeki yığıntılar temizlenmelidir.

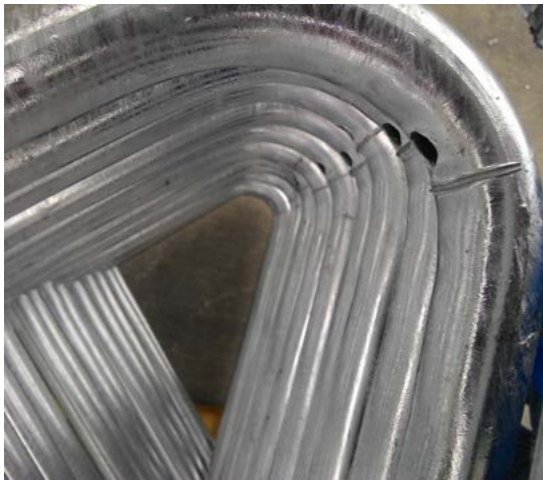
Temas İzleri

Askılama temas izleri.

Galvanizlenecek malzemelerde uygun asma noktaları olmadığı zaman malzeme gövdesinden tel ile bağlamak gerekir. Bu durumlarda asma tellerinin iz oluşmasını minimuma indirmek için teller malzemeye çok sıkı bağlanmamalıdır.

Mümkün oldukça malzeme tasarımlarında asma noktaları dizayn edilmelidir. Asma noktası yok ise malzeme ile askı ekipmanları arasındaki temas asgari düzeyde olmalıdır.

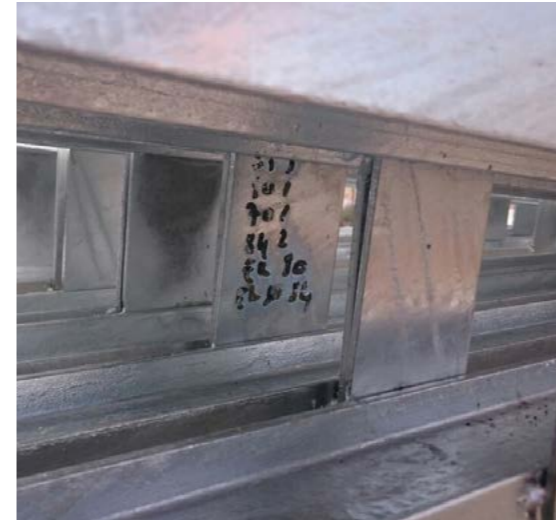
Çelik Yüzeyindeki Kirlilikler Nedeniyle Kaplanamayan Alanlar

Yağlı boya kalıntıları, marker kalemler, gres, yağ veya çelik yüzeyindeki etiketler galvaniz kaplama üzerinde lokal galvanizlenmemiş bölgelere sebep olabilirler.

Galvaniz işleminden önce bu kirlilikler temizlenmelidir. Geçici tanımlama için su bazlı uygun işaretleme kalemleri kullanılmalıdır.

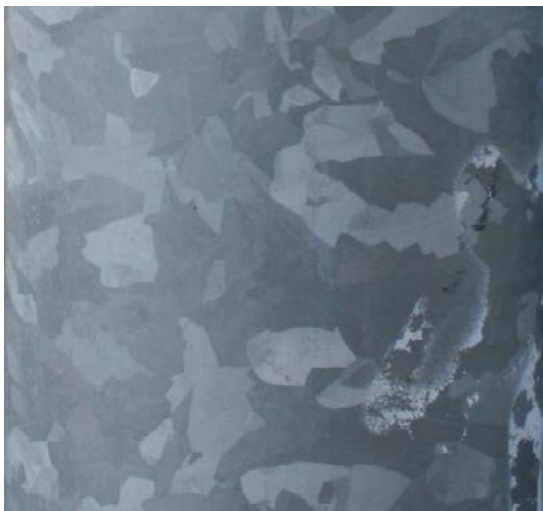
Tipik Pullu Galvaniz Kaplama

Kaplama yüzeyi gri renğinde ve genelde değişik boyutlarda kristal desenli (spangle) yapıya sahiptir.

Kaplama yüzeyinin görünüşü çeliğin kimyasal içeriğiyle alakalıdır. Soğuma hızının da yüzey parlaklığı ve pullu yapıya doğrudan etkisi vardır. Daha hızlı soğutma genellikle kaplamanın daha parlak ve pullu yapıda olmasını sağlar.

Çinko ocağına az miktarda alüminyum eklenmesi kaplamayı parlaklaştırır.

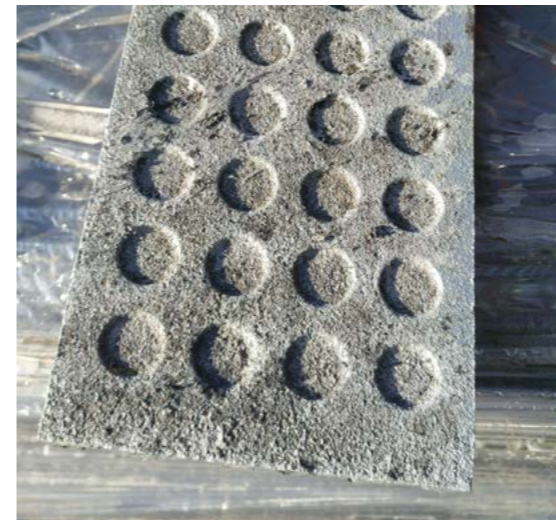
Döküm Malzemelerde Kumdan Dolay Galvanizlenmemiş Yüzeyler

Döküm malzemeler üzerindeki kum ve yüzeydeki tortu tam olarak temizlenmeden galvaniz işlemine girdiği zaman, bu kumlu bölgeler yüzey temizleme prosesinde temizlenemediğinden dolayı kaplama almamış kısımlar meydana gelebilir.

Üretici döküm malzeme yüzeyindeki kum ve tortuları mekanik olarak gidermelidir.

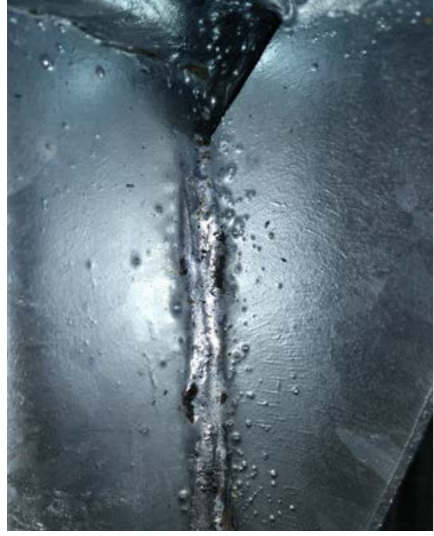
Kaynak Sıçraması

Kaynak işlemi sırasında malzeme yüzeyine sıçrayan metal parçacıkları.

Kaynak sıçraması, uygunsuz kaynak şartlarında oluşan, kaynak bölgesindeki küçük metal parçalarıdır.

Zayıf olarak yapışan kaynak sıçramaları galvaniz sonrası yapıştığı bölgeden düşebileceğinden dolayı galvaniz almamış kısımlar oluşmasına sebebiyet verecektir. Bu yüzden galvanizlemeden önce bu kısımlar temizlenmelidir. Fakat sıkı sıkıya yapışan kaynak sıçramaları, standartlarda kabul edilmemesine rağmen kaplamanın aşınma direncini etkilemez.

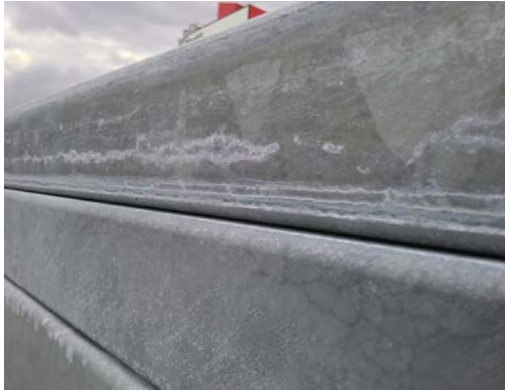
Islak Depolama Lekeleri (Beyaz Pas)

Yeni galvanizlenmiş malzemeler üzerinde oluşan beyaz lekeler.

Beyaz pas estetik bir durumdur ve leke temizlendiğinde alttaki kaplama kalınlığı standartlarda istenen değere uygunsuzsa, bu lekeler ret nedeni değildir.

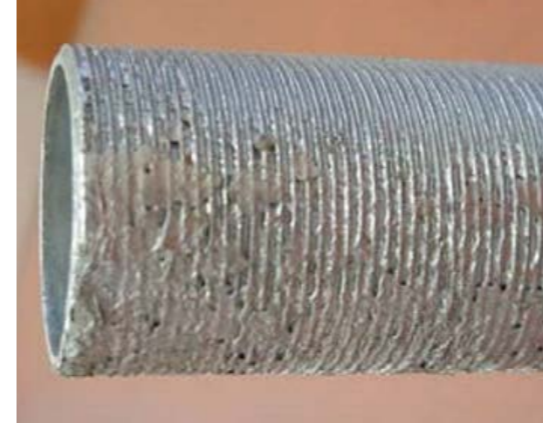
Civata ve Somun Kullanımı veya Kaynak Yapılan Bölgelerin Onarımı

İmalatı yapılmış olan galvanizlenecek malzemeler üzerinde mümkün oldukça civata ve somun kullanılmamalıdır. Dış araları ergimiş çinko ile dolacağı için galvaniz sonrası kullanılamaz hale gelecektir. Kullanılacaksa da çinko dış araları galvaniz sonrası temizlenmelidir. Galvanizli malzemeye kaynak yapılacaksa, galvaniz kaplamaya verilen hasar standartlar dahilinde çinkoca zengin boya ile tamir edilmelidir.

Yapışan malzemeler galvaniz sonrasında birbirinden ayrılabilir. Ayrılan malzemelerde standarda uygun kalınlıkta kaplama varsa görsel durum kaplama ömrünü etkilemez. Ayrılan kısımda kaplama yoksa standartlara uygun şekilde bakım yapılmalı veya parça yeniden galvanizlenmelidir.

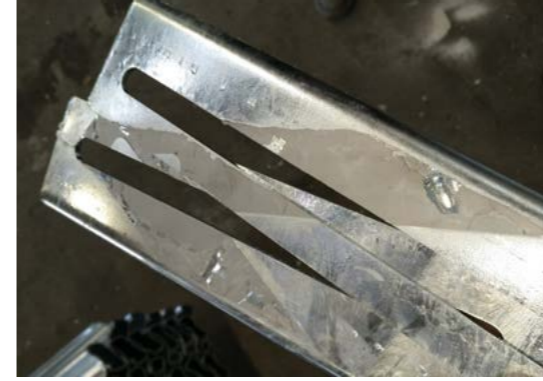
Uygun Olmayan Tasarım Sonucu Hava Sıkışması

Malzeme köşelerinde kaplama almamış alanların bulunması

Çelik üreticisi üretimi yapmadan önce malzeme tasarımlarını galvanizci firma ile mutlaka görüşmelidir. Uygun tasarımlarda bu tür problemler yaşanmayacaktır. Galvanizleme sonucu oluşabilecek bu kaplanmamış alanlar standarda uygun olmak kaydıyla zengin Çinko esaslı boya ile rötuş yapılabilir.

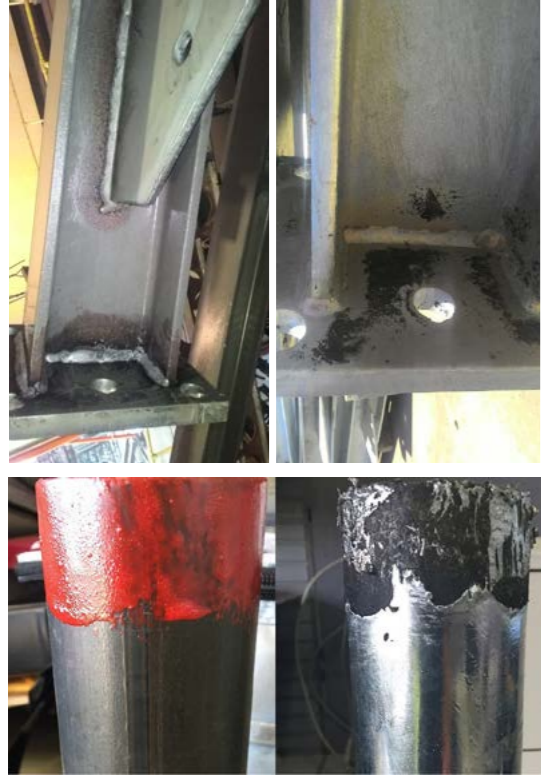
Boya ve Kaynak Spreylerinin Neden Olduğu Kaplama Problemleri

Malzeme yüzeylerinde ve kaynak bölgelerinde kaplama almamış bölgeler.
